ZÁVAZNÝ BULLETIN Z 242L/63a

- 2. TÝKÁ SE:** Všech letounů Z 242L od v.č. 0741 včetně do v.č. 0799 včetně, vybavených stavitelným nožním řízením.

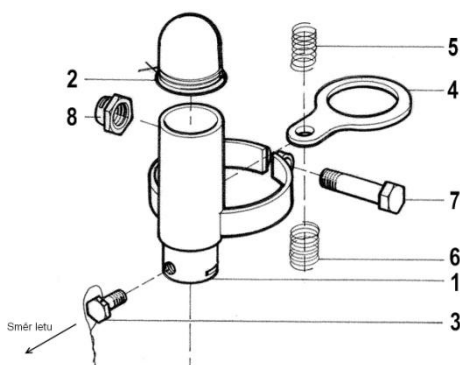
Původní umístění objímky:

- 3. DŮVOD:** Nejasné zdefinování pozice instalované objímky v závěsu pojistky parkovací brzdy v Návodu pro údržbu. Při údržbě (demontáži a následné montáži objímky) by mohlo dojít k jejímu nesprávnému ustavení a následnému kolidování objímky a pedálů nožního řízení při nastavení pedálů nožního řízení do přední krajní polohy.
V souvislosti s touto případnou kolizí by následně nemuselo být možné při nivelaci a seřízení letounu správně nastavit výchylku směrového kormidla.

- 8. POSTUP PRÁCE:**
 - a) Proved'te kontrolu umístění objímky závěsu pojistky parkovací brzdy na levém nožním čerpadle levého nožního řízení a v případě kolize s pedálem nožního řízení ji natočte do potřebné polohy (viz následující vyobrazení). V přední i zadní krajní poloze nožního řízení ověřte, že nedochází ke

kolizi.
