ZÁVAZNÝ BULLETIN Z 242L/63a

- 1. DATUM:** 28. 5. 2014

- 2. TÝKÁ SE:** Všech letounů Z 242L od v.č. 0741 včetně do v.č. 0799 včetně, vybavených stavitelným nožním řízením.

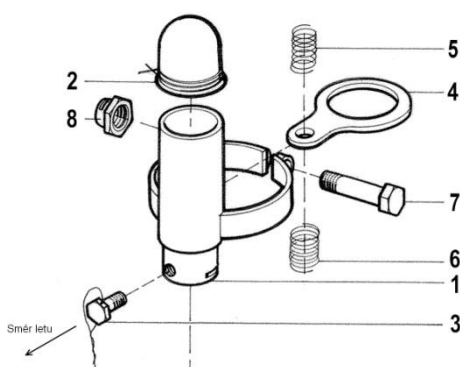
Původní umístění objímky:

- 3. DŮVOD:** Nejasné zadefinování pozice instalované objímky v závěsu pojistky parkovací brzdy v Návodu pro údržbu. Při údržbě (demontáži a následné montáži objímky) by mohlo dojít k jejímu nesprávnému ustavení a následnému kolidování objímky a pedálů nožního řízení při nastavení pedálů nožního řízení do přední krajní polohy.
V souvislosti s touto případnou kolizí by následně nemuselo být možné při nivelaci a seřízení letounu správně nastavit výchylku směrového kormidla.

- 8. POSTUP PRÁCE:**
 - a) Proved'te kontrolu umístění objímky závěsu pojistky parkovací brzdy na levém nožním čerpadle levého nožního řízení a v případě kolize s pedálem nožního řízení ji natočte do potřebné polohy (viz následující vyobrazení). V přední i zadní krajní poloze nožního řízení ověřte, že nedochází ke
