ZÁVAZNÝ BULLETIN Z 142C/11a - Rev. 1  
Z 242L/18a - Rev. 1  
Z 143L/4a - Rev. 1

Po technické stránce  
schváleno ÚCL

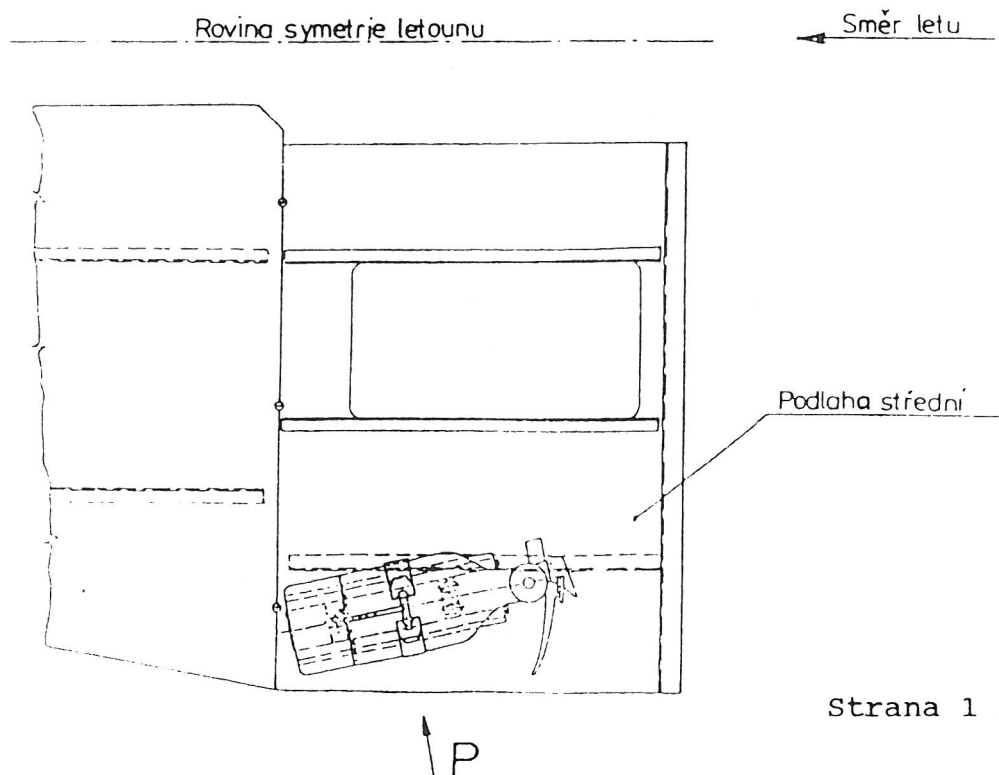
1. DATUM: 26. května 1997
2. TÝKÁ SE: Letounů Z 142C do v.č. 0563 včetně, Z 242L do v.č. 0691 včetně a letounů Z 143L do v.č. 0006 a v.č. 0009, pokud jsou vybaveny palubním hasicím přístrojem T1 FM-100 v zástavbě č.v. Z 143.8263.
3. DŮVOD: V provozu se vyskytly případy uvolnění hasicího přístroje z držáku.
4. OPATŘENÍ: Výměna původního držáku hasicího přístroje č. v. Z 143.8263-01.00 za nové provedení č. v. Z 143.8264-01.00.
5. OPATŘENÍ PROVÉST: Nejpozději při nejbližší 100 hod. prohlídce.
6. PROVEDE: Uživatel.
7. NÁKLADY HRADÍ: Materiál výrobce, práci uživatel.
8. POSTUP PRÁCE:
  - Objednat u výrobce držák hasicího přístroje č. v. Z 143.8264-01.00. V objednávce uveďte typ a v. č. letounu.
  - Vyjmout hasicí přístroj ze starého držáku č. v. Z 143.8263-01.00 a držák demontovat z podlahy.
