ZÁVAZNÝ BULLETIN Z 50M/07a

1. TÝKÁ SE: Všech letounů Zlin Z 50M.
2. DŮVOD:
  - a) Ojedinělý výskyt únavového lomu v závitové části oka spodního závěsu na levé vzpěře stabilizátoru.

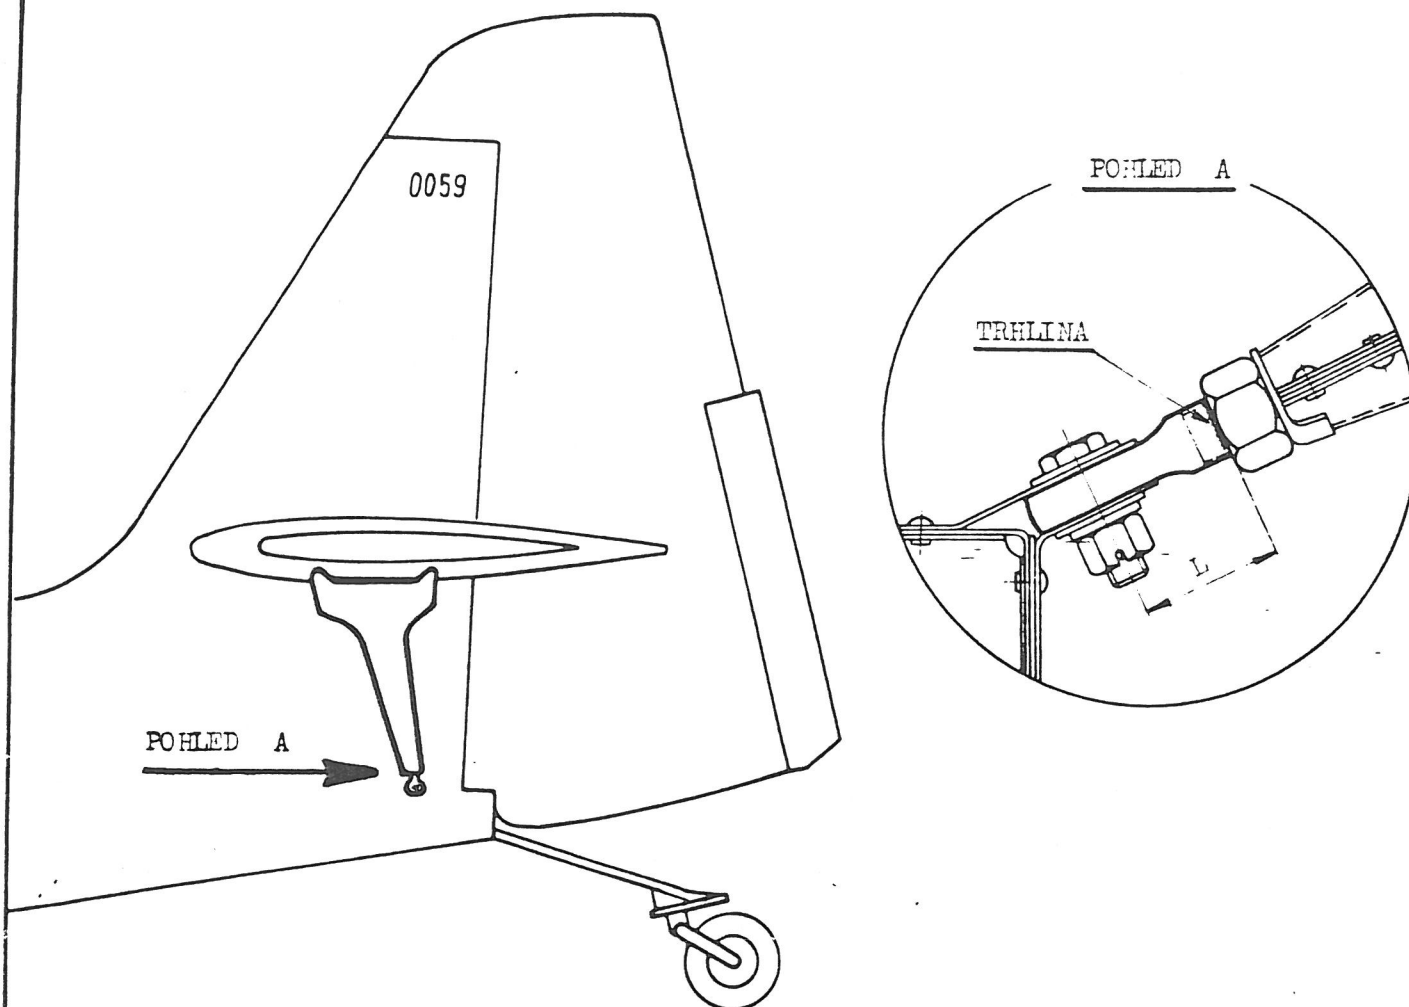
Kontrola oka dolního závěsu vzpěry stabilizátoru  
(platí pro v.č. 0078, 0079 a 0080)

1. Odpojit dolní konec vzpěry od závěsu na trupu.
2. Vyšroubovat oko vzpěry.
3. Nedestruktivní defektoskopickou metodou kontrolovat závitovou část oka na trhliny - místo možného výskytu viz "Pohled A".
4. Nezávadné oko zašroubovat zpět do vzpěry - vadné oko nahradit novým.
5. Připojit vzpěru k závěsu na trupu.

Doporučení: Před vyšroubováním oka ze vzpěry změřit vzdálenost "L" (viz "Pohled A") a tuto vzdálenost dodržet při zpětné montáži, aby nebyla narušena nivelace ocasních ploch.  
V případě jakékoliv pochybnosti nutno nivelaci provést!

Doporučení platí i pro výměnu ok u v.č. 0053, 0059 a 0060.

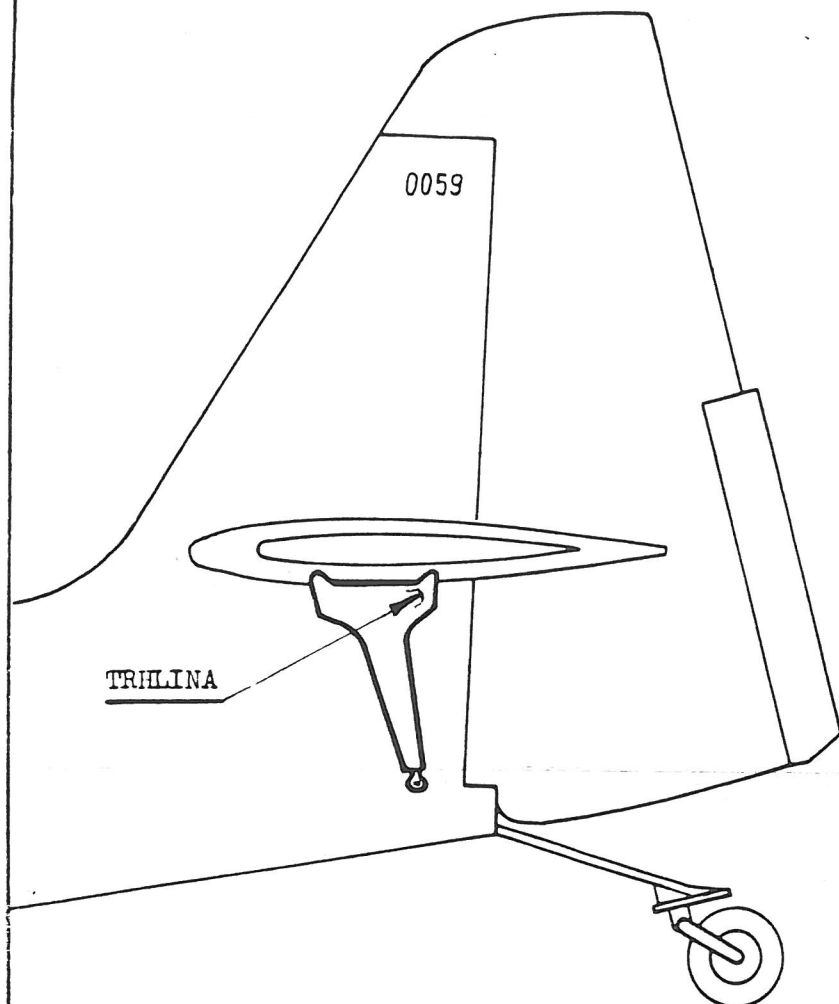
### Kontrola levé a pravé vzpěry stabilizátoru

- b) Výskyt trhlin na potahu levé vzpěry stabilizátoru u zadního horního závěsu.
3. OPATŘENÍ:
  - a) U v. č. 0053, 0059 a 0060 vyměnit namontovaná oka dolního závěsu levé a pravé vzpěry stabilizátoru (bez ložiska) za nová oka s ložiskem.  
U v. č. 0078, 0079 a 0080 provést kontrolu závitové části oka dolního závěsu na levé a pravé vzpěře stabilizátoru.

1. Pomocí lupy vizuálně kontrolovat, zda se v označeném místě (viz obr.) nevyskytují v potahu vzpěry trhliny - zvýšenou pozornost věnovat levé straně.
2. Pokud je potah narušen, je nutno vzpěru vyměnit za novou.  
Poznámka: V případě potřeby je možné provést s letounem technický přelet ve třídě N.
3. Po výměně vzpěry nutno provést novou nivelaci ocasních ploch.

- b) U všech letounů Z 50M kontrolovat obě vzpěry stabilizátoru a tyto kontroly opakovat při každé 25 hod. prohlídce.  
V případě výskytu trhlin nutno vzpěry vyměnit za nové.
